# FACTSHEET DETAILLERING EN ONDERHOUD VAN HOUTEN BRUGGEN

Het gebruik van hout in de grond-, weg- en waterbouw (GWW) is één van de sporen voor het halen van de doelen voor Klimaatneutrale en Circulaire Infrastructuur (KCI). Hout is een hernieuwbare grondstof die goed past in een circulaire toepassing. Niet voor niets is toepassing van hout dan ook onderdeel van

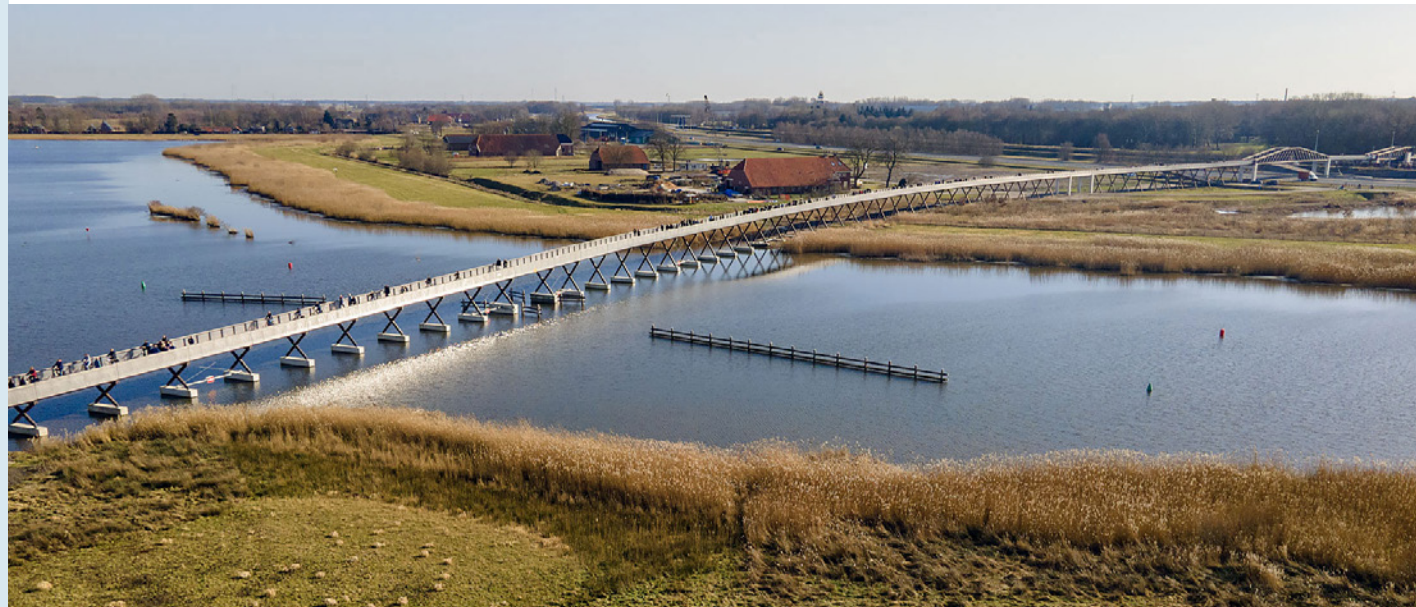
Figuur 3 - De Pieter Smitbrug (bron: [www.pietersmitbrug.nl](http://www.pietersmitbrug.nl))

**De Pieter Smitbrug in Oldambt, Groningen is met circa 800 m de langste houten wandel en fietsbrug van Europa. De brug bestaat uit grofweg 3 delen: vaste ‘standaard’ brugsecties, een viaduct over de A7, uitgewerkt als vakwekbrug, en een beweegbare brug over het Winschoterdiep. De brug is gemaakt van Azobé met betonnen liggers en een aluminium brugleuning. De brug heeft een ontwerplevensduur van 80 jaar voor alle onderdelen van de hoofddraagconstructie. Eenvoudiger te inspecteren en te vervangen onderdelen zoals dekplanken, leuningregels en zichtplanken zijn ontworpen op een kortere levensduurverwachting.**

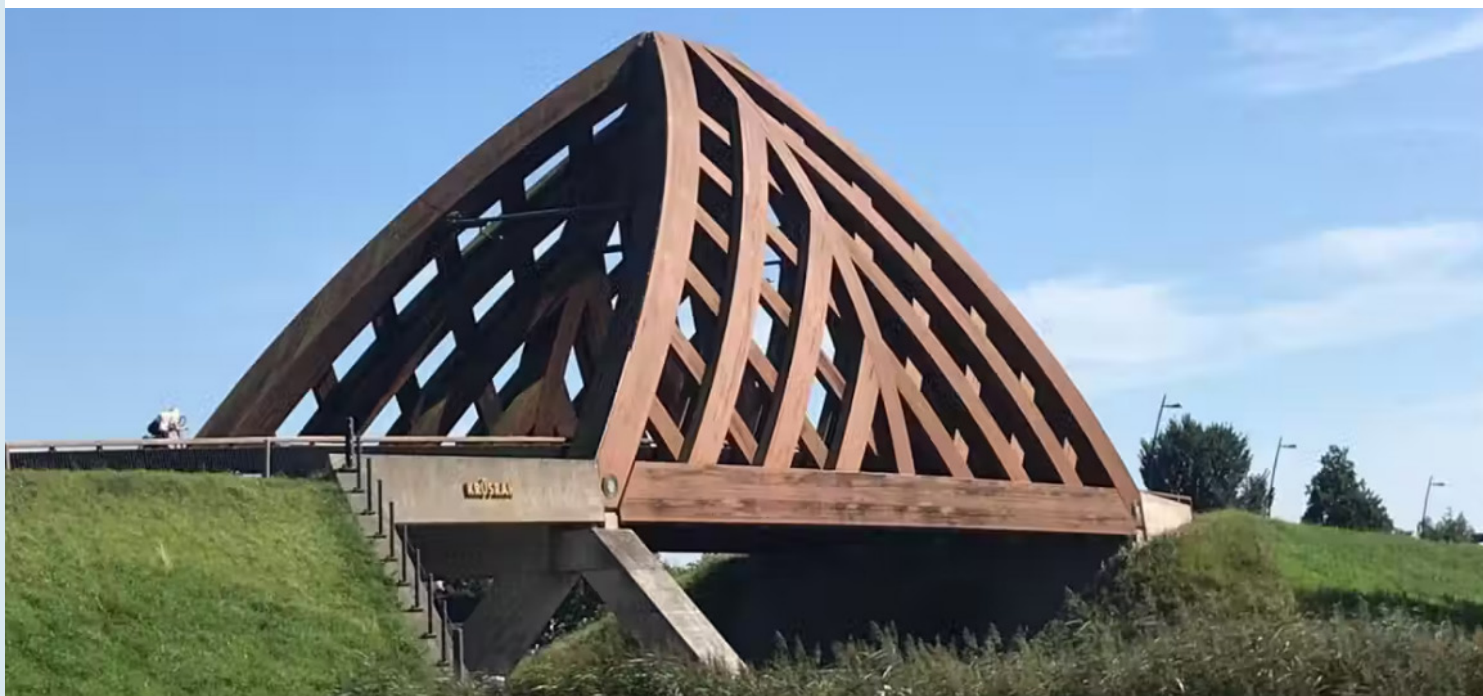
Figuur 6 Brug Sneek (bron: <https://www.rijkswaterstaat.nl/nieuws/archief/2021/08/aanbrengen-proefvlakken-op-houten-bruggen-sneek-n7-18-augustus-2021>)

In 2018, na ongeveer 10 jaar, is een programmeringsinspectie uitgevoerd. Verwacht werd dat met name het 'opfrissen' van de bruggen, met een nieuwe laag coating nodig zou zijn. De bruggen zouden verder onderhoudsvrij zijn, was de verwachting. Bij de Krúsrak bleek echter dat het hout op verschillende plekken aangetast was, en dat onder andere schimmelaantasting in de koningsstijl aanwezig was. Dit was een flinke tegenvaller. De brug is verder geïnspecteerd en de veiligheid bleek in orde, alleen de houtaantasting moest wel aangepakt worden.

Bij de Krúsak lopen de houten bogen naar elkaar toe. Echter, dat maakt dat ze lastig te inspecteren zijn. Hiervoor moet de brug afgesloten worden zodat de inspectie met een hoogwerker uitgevoerd kan worden. Dit leidt tot hoge inspectiekosten. Het is dus belangrijk om inspecteerbaarheid in het ontwerp mee te nemen en voorzieningen op te nemen, zoals aanhaakplekken voor klimmers.
